# Preventivno termovizijsko snimanje elektroenergetskih postrojenja metodom IR termografije

*Sadržaj*— U radu je prikazana primjena IR termografije u analizi stanja pojedinih dijelova trafostanica u nadležnosti Elektroprenosa BiH, Operativno područje Sarajevo, TJ Višegrad a u svrhu preventivnog održavanja. Prednost primjene ove tehnologije se ogleda u beskontaktnom termovizijskom snimanju vizuelno dostupnih dijelova postrojenja, bez dodatne opreme i narušavanja radnih uslova samog postrojenja. Analiza se vrši na osnovu snimljenih termograma tj. na osnovu izmjerene temperature na pojedinim dijelovima postrojenja. Zadovoljavajući rezultati postižu se uz uslov da je opterećenje postrojenja veće od 50% nazivne snage. Za nadzor i dijagnostiku stanja elektroenergetskih postrojenja korišćene su kamere ThermaCAM PM 675 i Flir E40. Rezultati tih istraživanja prikazani su u ovom radu.

### PREVENTIVE THERMAL IMAGING OF SWITCH GEAR USING IR THERMOGRAPHY

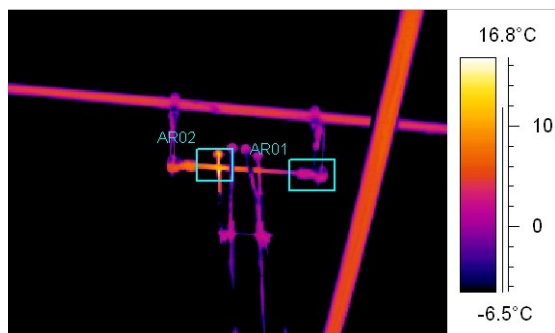
Slika 4. Termogram sabirničkog rastavljača sistema II u trafo polju T2 400 kV

U transformatorskom polju T2, 400 kV ustanovljeno je zagrijavanje na kontaktu pokretnog i nepokretnog dijela sabirničkog rastavljača sistema II, (slika 4).

Temperatura oblasti AR02 iznosi 15.8°C, a oblasti AR01, 3.2°C što ukazuje na povećano zagrijavanje na kontaktu pokretnog i nepokretnog dijela sabirničkog rastavljača sistema II.

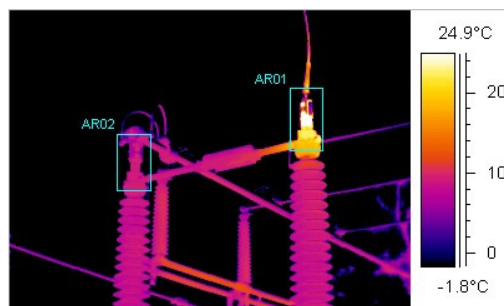
Slika 5. Termogram sabirničkog rastavljača F4 u DV 110 kV Goražde 2

Pregledom termograma primjetno je zagrijavanje na sabirničkom rastavljaču F4 sistema I u dalekovodnom polju DV110kV Goražde 2 (slika 5). Obradom i analizom termograma primjećeno je zagrijavanje na priključku rastavljača prema sabirnici sistema I, temperatura je iznosila 33.6°C, što je označeno na slici 5, kao oblast AR01, dok je na drugoj strani rastavljača, temperatura u oblasti AR02 9.9°C, te zbog primjetnog velikog odstupanja (temperaturne razlike) potrebno je interventno uraditi preventivni servis posmatranog priključka rastavljača na sabirnice.

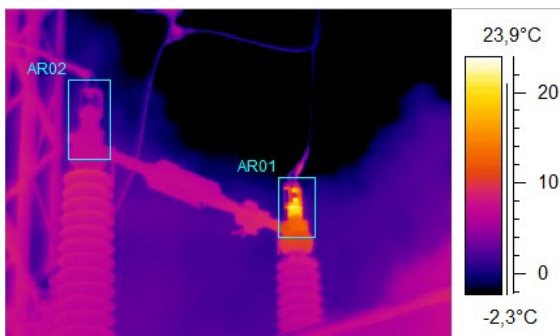
Slika 8. Termogram linijskog rastavljača F4 u DV 110 kV Višegrad

U dalekovodnom polju DV 110 kV Višegrad primjetno je zagrijavanje na linijskom rastavljaču F4 (slika 8).

Obradom i analizom termograma je utvrđeno zagrijavanje na priključku linijskog rastavljača prema dalekovodu. Na označenoj oblasti na slici 8, AR01 temperatura je 22.3°C, dok je na drugoj strani rastavljača temperatura 7.4 °C.

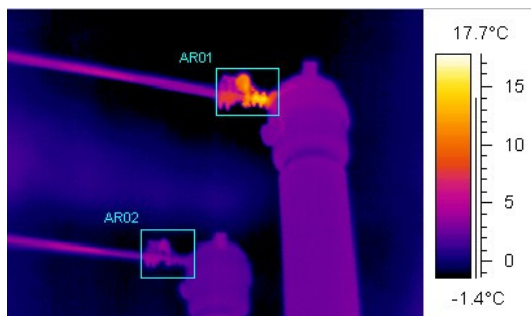
Slika 11. Termogram prekidača F4 u DV 110 kV Višegrad

Na slici 11, prikazan je termogram pola prekidača (u fazi „4“) prema sabirničkom rastavljaču u dalekovodnom polju DV 110 kV Višegrad.

Obradom i analizom termograma možemo vidjeti da je povećano zagrijavanje priključka prekidača prema sabirničkom rastavljaču (AR01). Temperatura je iznosila 15.1 °C, dok je na drugom priključku prekidača (AR02) iznosila 4.1 °C, što takođe povlači izvršenje preventivnog servisa kako ne bi došlo do daljih oštećenja.
