Procena stanja toplovodne mreže tehnologijom bespilotnih letelica

U ovom radu prikazan je deo postupka dobijanja termalnih snimaka i njihove analize.

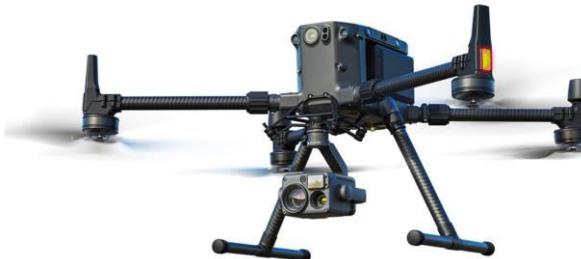
Slika 1. Matrice 300 RTK sa kamerom H20T

Za snimanje terene korišćena bespilotna letelica Matrice 300 RTK (slika 1), jedan od vodećih proizvoda kompanije DJI, prilagođena industrijskim i operativnim delatnostima i opremljena senzorima za daljinu u svim pravcima radi bezbednosti.

- Kamera DJI H20T je karakteristika: RGB širokougaoni senzor 12 MP, ugao 82,9°, senzor sa zumom 20 MP, 23× optički zoom, video 4K sa 30 frejmova u sekundi i termalni senzor rezolucije 640x512, ugao 40,6°, otpornost na prašinu i vodu IP44, operativna temperatura od -20°C do 50°C. Laserski daljinomer koji ima mogućnost da meri od 3 do 1200 m sa preciznošću 0,2 m [2].

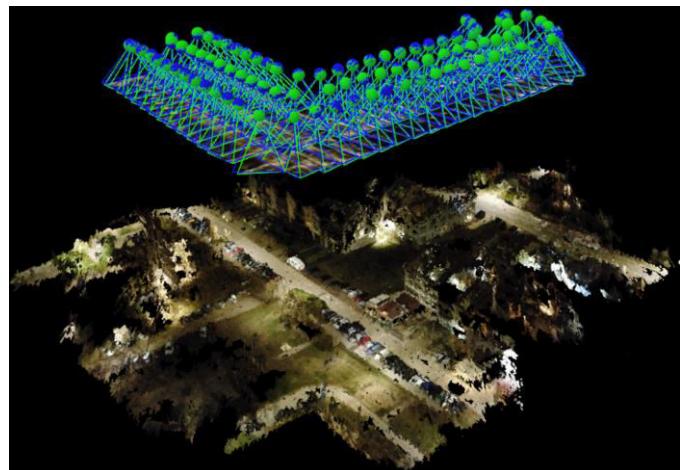
Slika 2. Položaji letelice i orientacija objektiva prilikom pravljenja fotografija

Snimanje željenog područja vrši se pravljenjem niza fotografija iznad površine.

Fotografije se obrađuju u softveru postupkom fotogrametrija da bi se dobila mapa snimljenog područja. Zbog toga je neophodno da postoji određeni preklop između susednih fotografija u oba pravca.

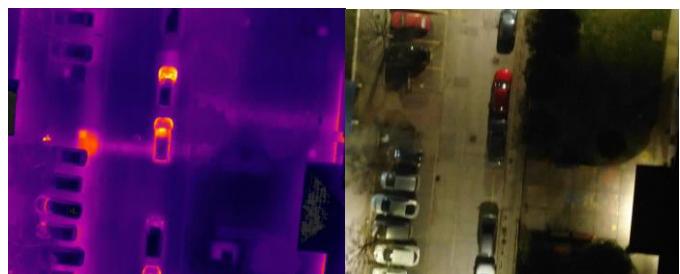
Slika 3. Snimljene fotografije: levo – termalna, desno – obična

Na slici 3 prikazane su termalna i obična fotografija istog mesta. Zbog najveće toplove narandžaste boje je šahta, u kojoj se ukrštaju toplovodi, koji se vide kao svetlo ljubičaste linije koje polaze od šahte.

Kamera Zenmuse H20T ima mogućnost istovremenog snimanja sa više senzora, tako da je moguće u isto vreme napraviti termalni, širokougaoni i zoom snimak. Neophodno je, pored termalnog snimka, imati i običan, radi tačne orientacije, zbog toga što su na termalnom snimku boje formirane na osnovu emitovanog infracrvenog zračenja sa površina, tako da se vizualno ne mogu prepoznati svi detalji sa slike (slika 3).

Na izvornim termalnim fotografijama jasno je vidljiv deo toplovoda (Slika 3 – svetlo ljubičaste linije) ograničen slikom, dok se na mapi mogu prepoznati kompletni pravci, deonice, i sklopiti šira slika. U zavisnosti od kvaliteta i stanja termoizolacije i vrste podlage zavisi i vidljivost toplovoda na termalnom snimku. Kada je predizolacija dobrog kvaliteta i stanja moguće je da se toplovod ne prepoznaće na snimku, što je i jedna vrsta pokazatelja da je u dobrom stanju. Kada je podloga zemlja ili trava, prepoznatljivost toplovoda je slabija, a kada je podloga asfalt ili beton, prepoznatljivost je dobra. Na slici 4, toplovod je vidljiv i narandžaste boje, a podloga je asfalt, na običnom snimku vidi se da je u pitanju ulica.

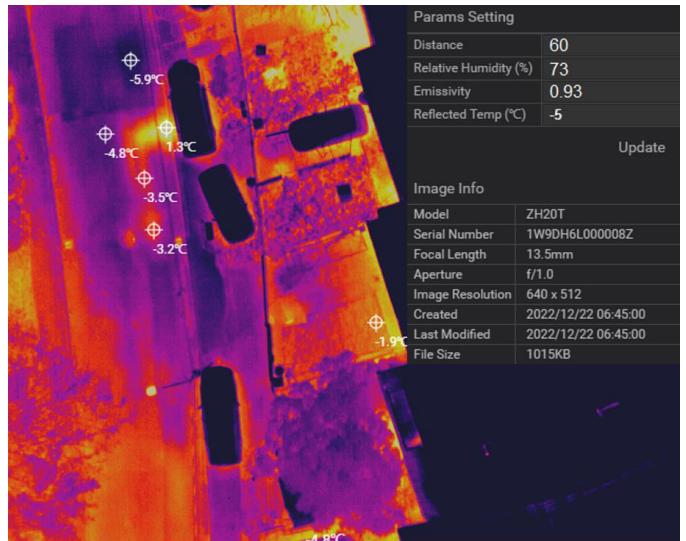
Slika 5. Uočeno mesto sa višom temperaturom programa DJI Thermal Analysis Tool

Nakon unošenja odgovarajućih parametara u program dobijene su temperature na razmatranom i okolnim mestima. Na osnovu dobijenih parametara, odnosno procenjene temperature od $1,3^{\circ}\text{C}$, koja je za skoro 5°C viša od procenjene temperature na ostatku voda predloženo je da se data lokacija ispita. Nakon intervencije utvrđeno je da je na tom mestu bilo curenja na račvi gde je stambeni objekat priključen na toplovodnu mrežu. Ovakav ishod ne mora da bude pravilo, zbog toga što se vrlo često na mestu priključka kratak deo toplovoda može biti sa slabijom izolacijom, usled različitog perioda ugradnje, i korišćenja drugačijih materijala. U procenu odluke o intervenciji ulazi i podatak (ukoliko postoji) o tome od kakvog je materijala izrađen posmatrani deo sistema.

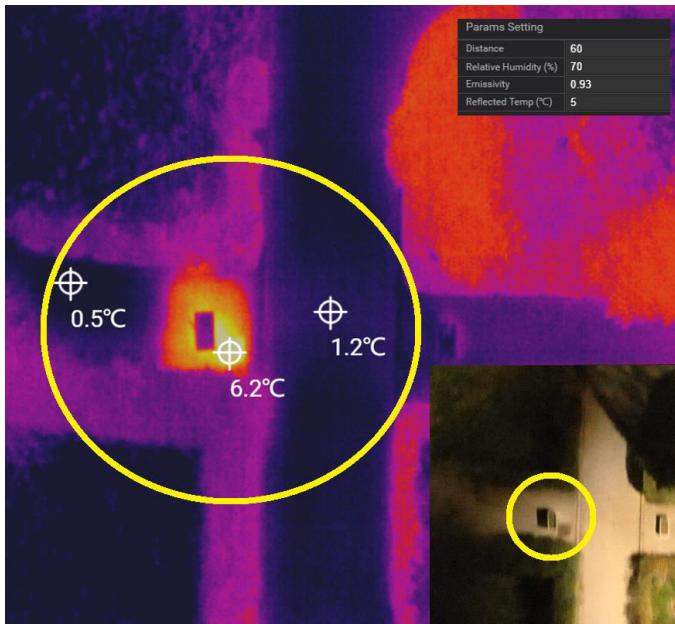
Slika 6. Primer vidljivosti šahte sa očitanim temperaturama

Na slici 6 dat je primer termalnog snimka šahte, iznad koje se nalazi betonska žardinjera. Toplovod je u ovom delu predizolovan i na snimku nije vidljiv. Na snimku se vidi da je poklopac šahte za oko 5°C topliji od dela ulice gde prolazi priključak u zgradu (desno, 1,2°C). Ostatak toplovoda na slici prolazi ispod trave (na gore i na dole od šahte na slici).

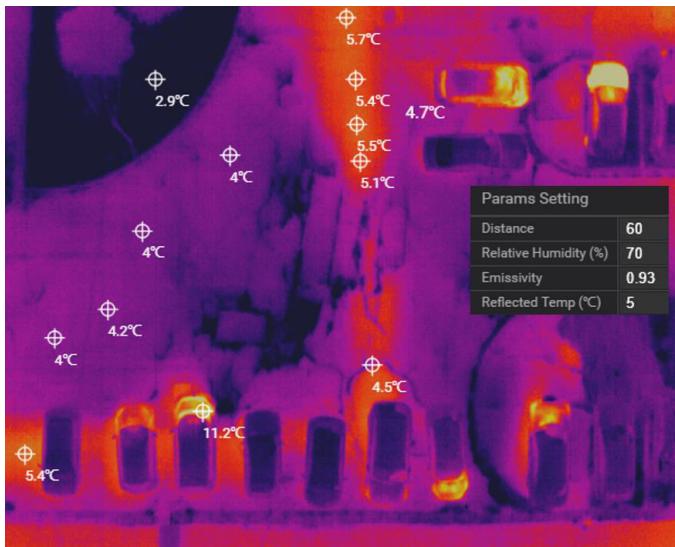
Slika 7. Primer vidljivosti toplovoda, preko asfalta, koji je u dobrom stanju

Na slici sliči 7 dat je snimak toplovoda i njegova vidljivost preko asfalta. Paleta je podešena tako da se toplovod dobro vidi. Prema procenjenim temperaturama, deo gde prolazi toplovod je za samo oko 1 – 1,5°C viša od ostatka ulice (parkinga). Na slici je namerno procenjena i temperatura parkiranog vozila, koje je još uvek zagrejano, i čija je

temperatura znatno veća (11,2°C) od temperature tla (oko 4°C) i temperature toplovoda (oko 5 – 5,5°C).
